盱眙县人民政府 关于盱眙良发废旧物资回收有限公司“11·22” 一般其他爆炸事故调查报告的批复

盱眙良发废旧物资回收有限公司“11·22” 一般其他爆炸事故调查报告

盱眙县人民政府事故调查组

2024年12月16日

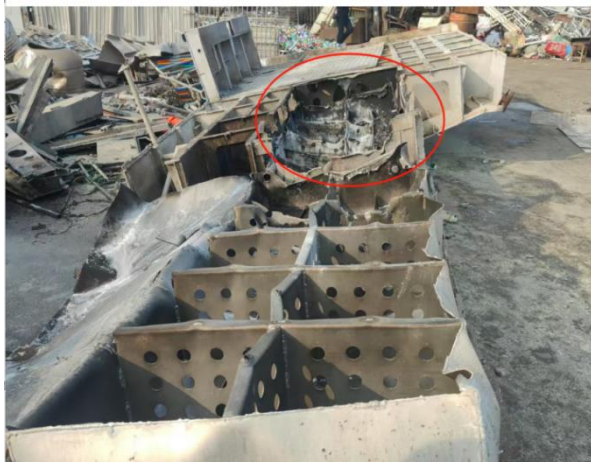
经现场勘查，盱眙良发废旧物资回收有限公司院内停放一条回收的船壳，船壳上部操作台等部位已经被拆除，油箱处严重烧毁，油箱内有积水并漂浮油迹（图1，图2）。船壳油箱密封盖板西侧有切割痕迹，东边则是暴力掀开、折断痕迹（图3），现场使用的等离子弧切割机（图4）。

图 1：拆除现场爆炸处

姚*庆未取得焊接与热切割特种作业操作证，对汽油的安全风险认识不足，对等离子切割作业有关规章制度和安全操作规程不熟悉，盲目冒险进行切割作业，切割时产生高温炽热的火花和割渣飞溅，引燃油箱内易燃易爆混合气体发生爆炸，导致严重受伤，经医院抢救无效死亡。

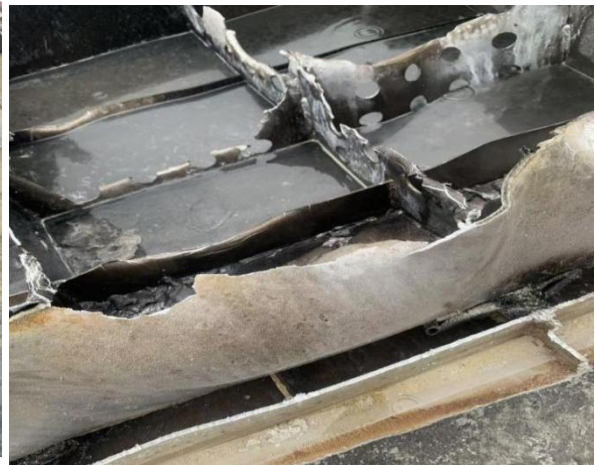
图 2：现场残留物质

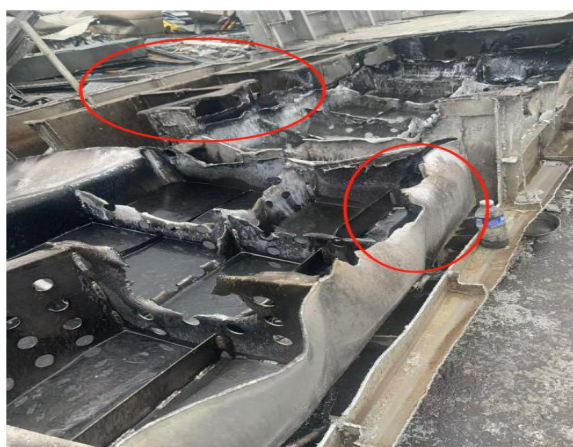
图 3：现场切割折断痕迹

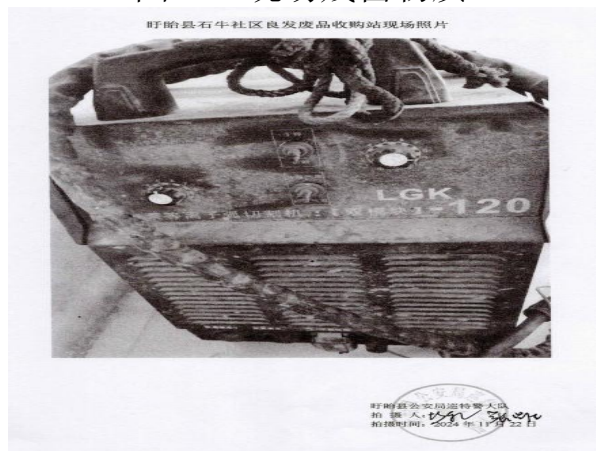
图 4：等离子弧切割机
