# 盱眙金亚渔网加工厂“3.29”与特种设备相关一般 事故调查报告

2023年3月29日14时17分左右，位于江苏省盱眙县经济开发区葵花大道与龙山路交汇处东北角9-7号的盱眙金亚渔网加工厂厂区内，发生一起与特种设备相关事故，造成1人死亡，直接经济损失约150万元。

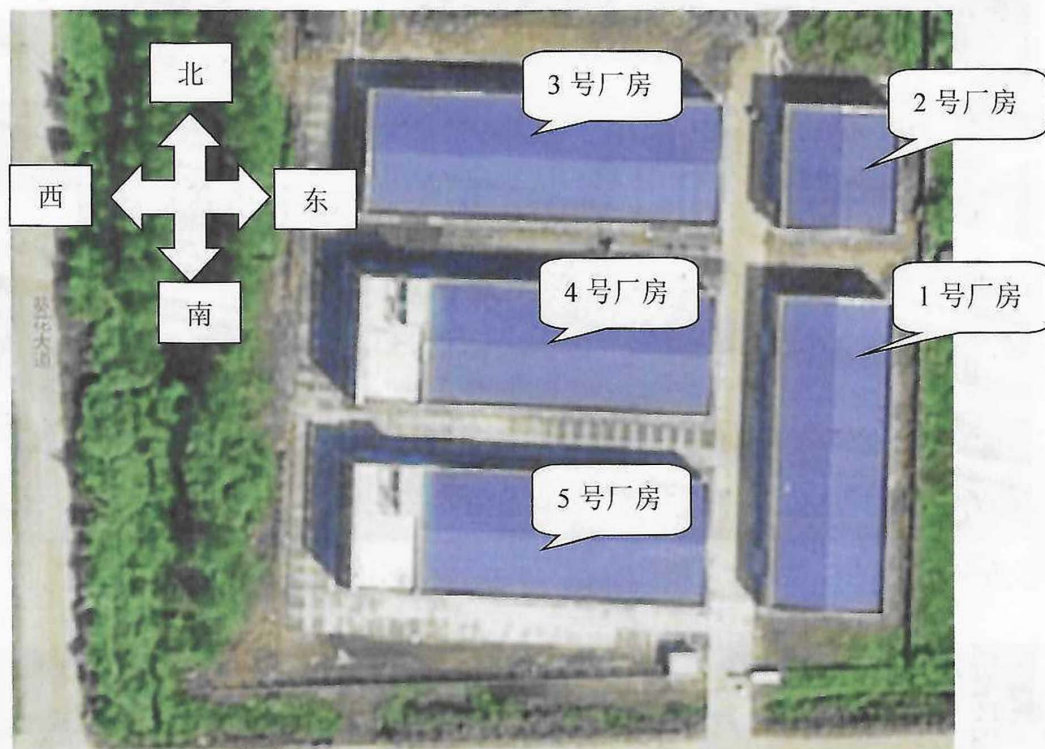
图1 厂房示意图

2023年 3 月 29 日 14 时左右，王\*莹驾驶叉车在 2 号厂房（见图 1）内北门通道处搬运生产渔网用闲置设备收卷机（以下简称收卷机，见图 2），搬运目的地位于 3 号厂房 14 时 12 分左右，冯\*将一根长约 1.3 米、直径约 0.13 米的钢管（见图 3）置于地面，王\*莹驾驶叉车将收卷机放在钢管上，收卷机与钢管接触部分为底部框架结构，含框架部分宽度约为 0.9 米（见图 4、图 5）。14 时 15 分左右，王\*莹驾驶叉车至 2 号厂房外北门处，车头面向收卷机停下。冯\*拿来一根绳子，将绳子一端系于收卷机框架上（见图

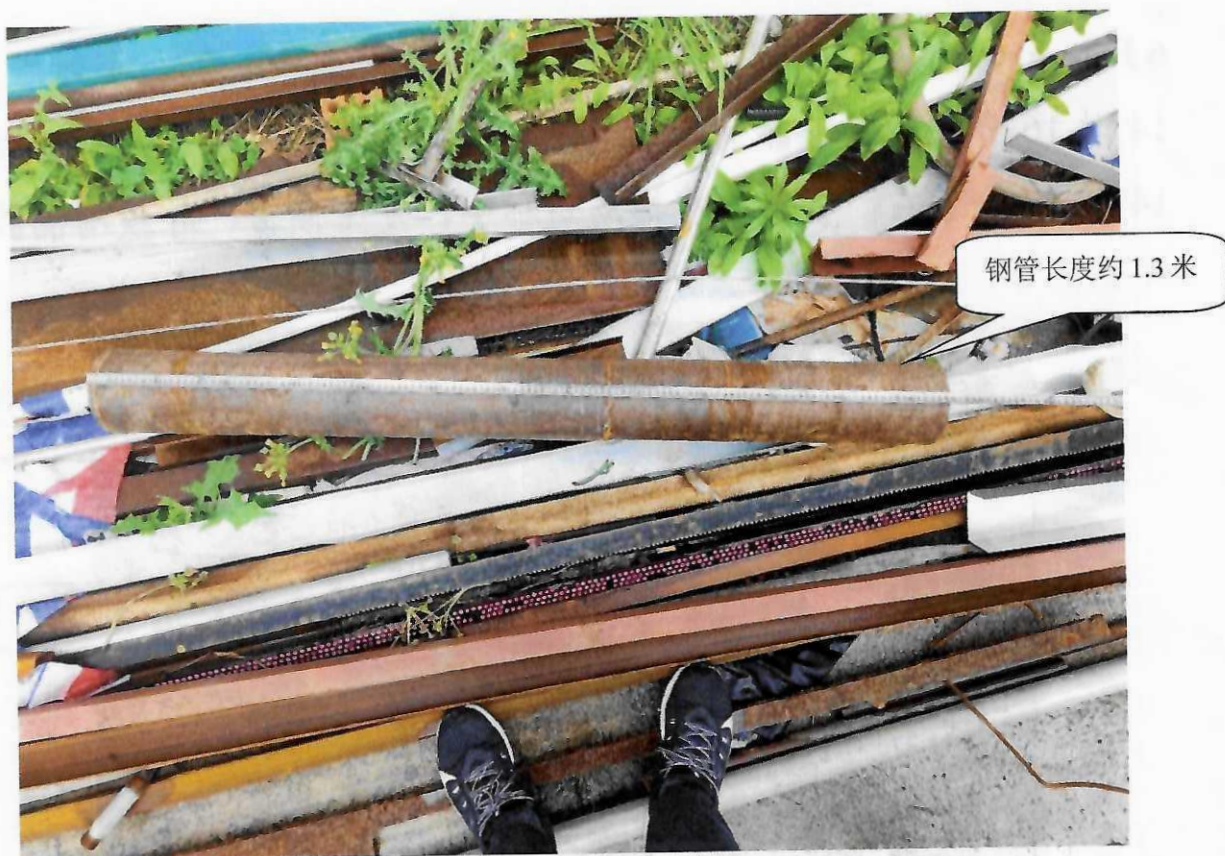
图 3 辅助移动收卷机用钢管

1.王\*莹未选用适当的运输方式，仅利用钢管作为支撑收卷机移动运输滚轮工具，未采取牢固、可靠的运输方案，且未采取有效措施确保钢管在收卷机运输过程中不出现滑动脱落，未采取加固措施防止收卷机倾覆，在视线受阻时，未确认作业现场是否安全即开始作业，安全意识淡薄。

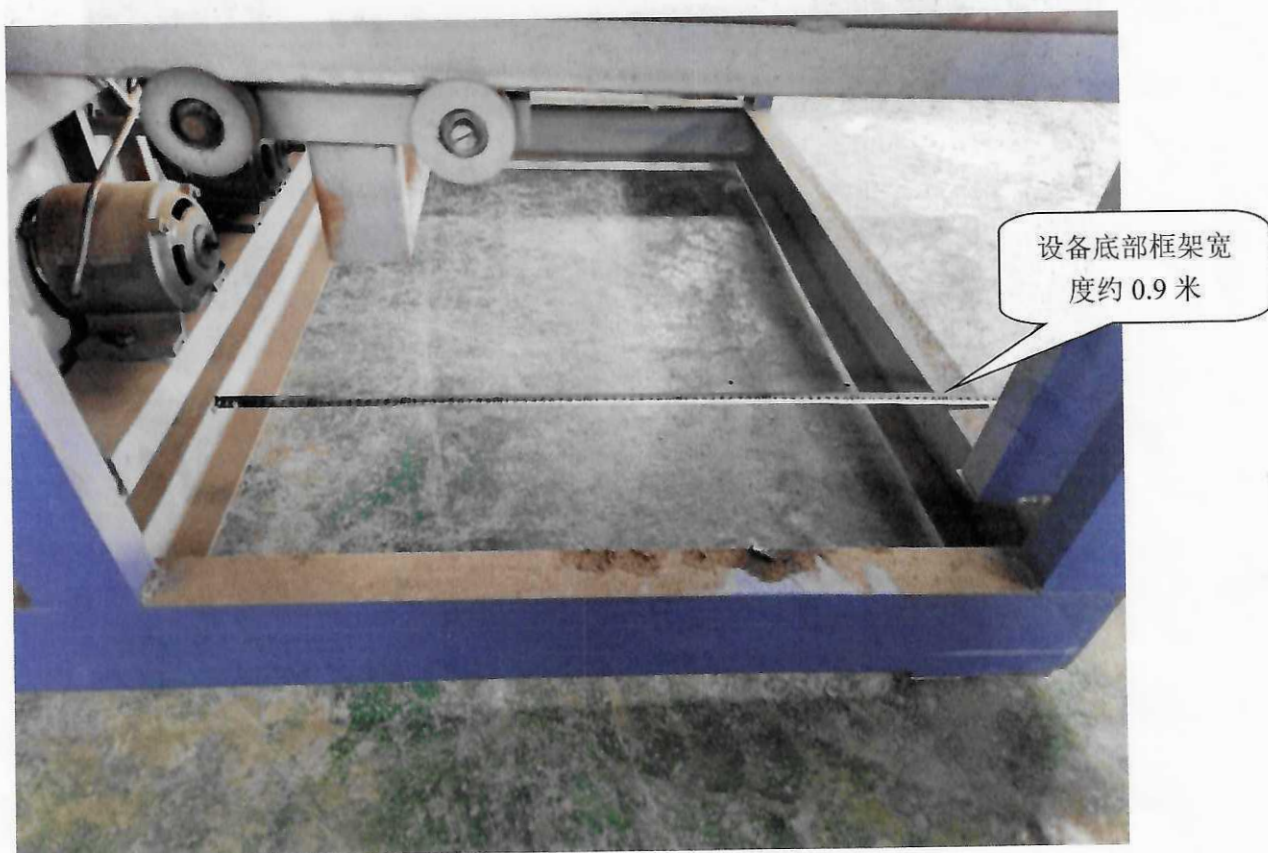
图 4 收卷机底部为框架结构

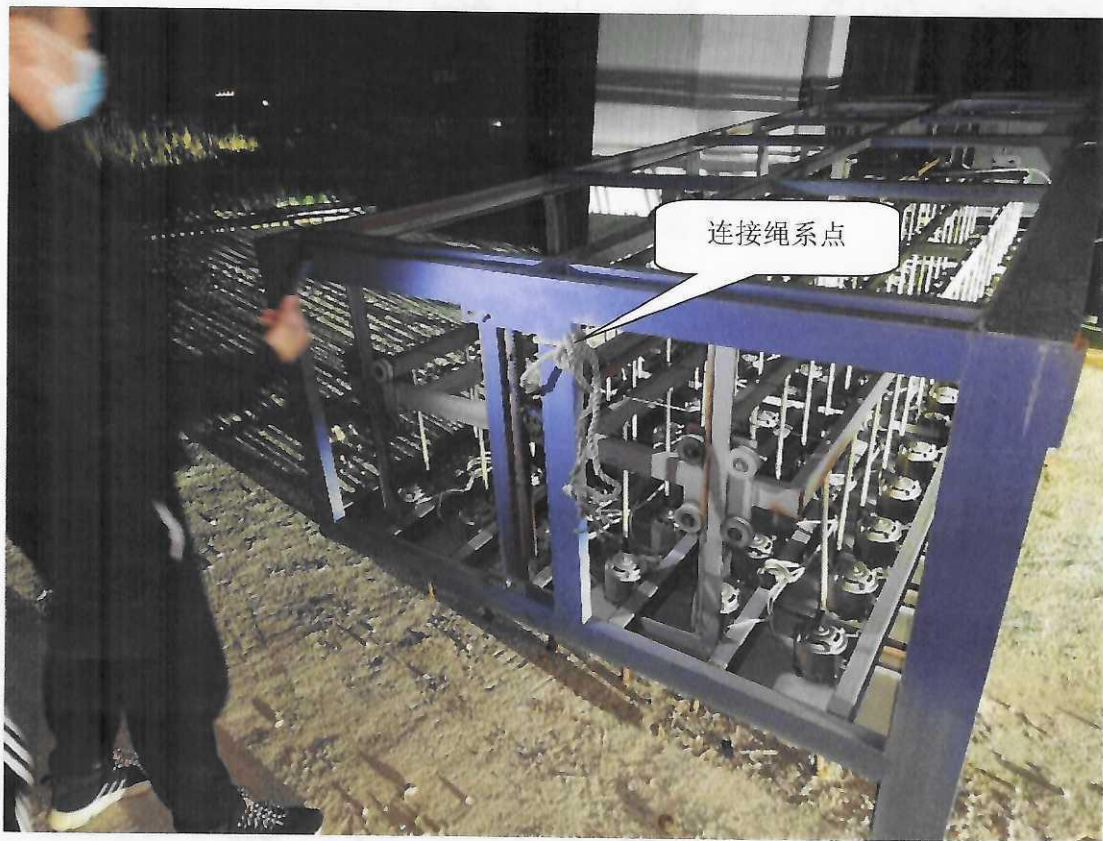
6)，另一端系于叉车门架处（见图7），均偏向一侧，未对中系。14时16分左右，王\*莹驾驶叉车后退，拖动收卷机向门外动。14时17分左右，收卷机在拖动过程中，发生倾覆，导致冯\*被压

图 6 连接绳系于收卷机一侧

事发地点位于盱眙县经济开发区葵花大道与龙山路交汇处东北角 9-7 号。经勘验：2 号厂房北门处有一台收卷机侧翻至地面上，收卷装置朝下，收卷机旁停有一台叉车，北门内北侧地面上有一滩血迹。收卷机长约 5.4 米，高约 1.7 米，底部框架部分宽为 0.9 米，重量约 2 吨。有一节绳子系在收卷机侧面中间框架边缘处，另有一节绳子系在叉车门架边缘处，均未对中系。作业现场未见警戒区域及警示标志①。

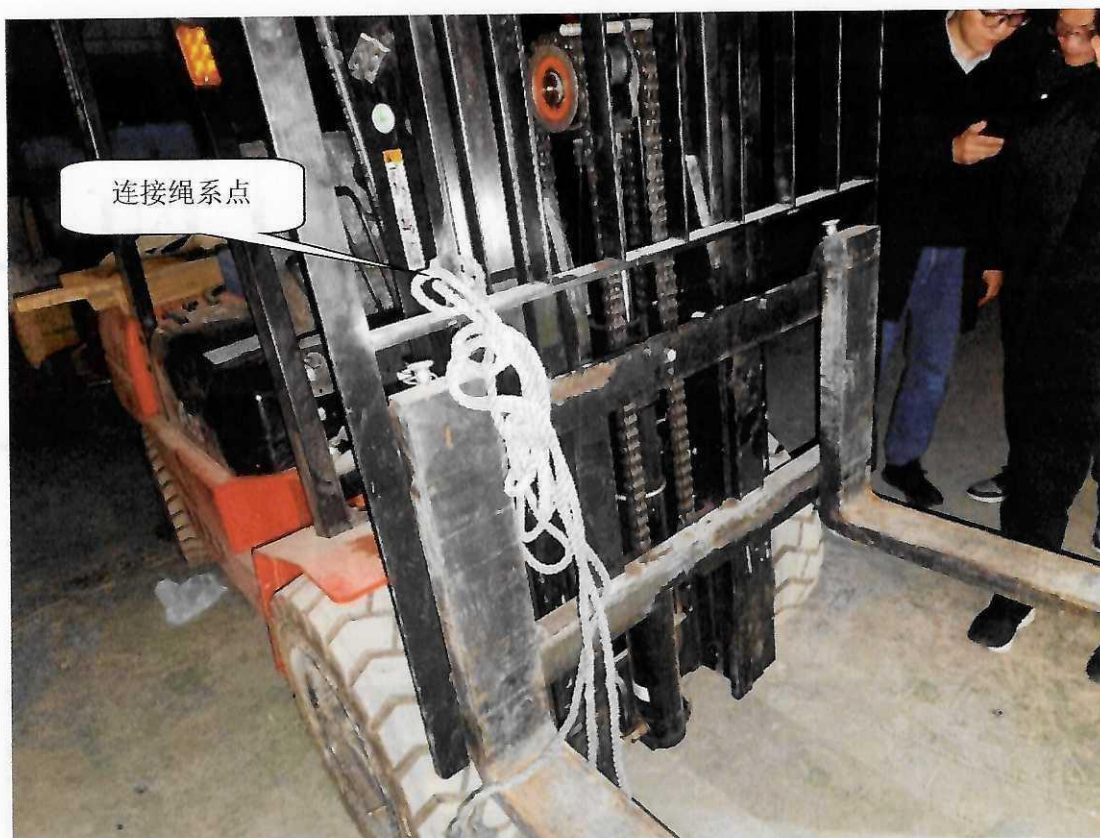
图 7 连接绳系于叉车门架一侧

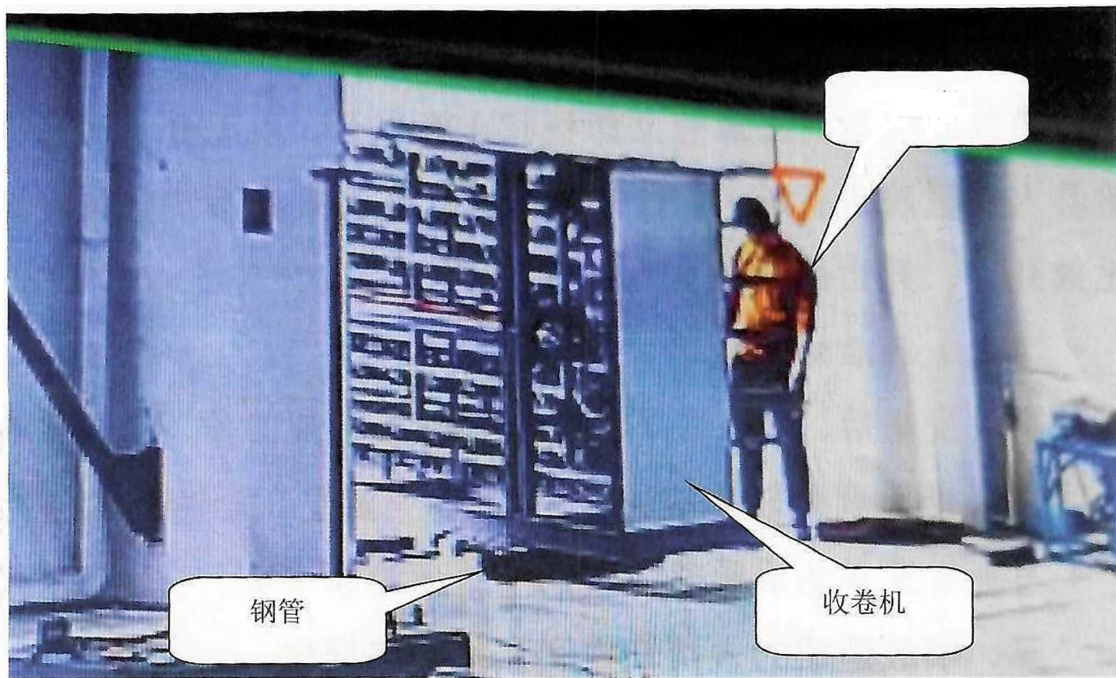
在搬运作业时，收卷机顶端离地高度约 1.8 米，超过死者冯\*身高，冯\*站立位置距离收卷机不足 0.5 米（见图 9），未保持安全距离⑥。

图 9 事发时冯\*站立位置

2.冯\*安全意识不强，站立位置不当，未保持足够的安全距离，无法及时反应并避让倾覆的收卷机。
